Embalse de Buen Paso: seguimiento y patología de la geomembrana de PEAD

Blanco, M., Noval, A.M., Garcia, C., Martin, A., Aguiar, E., Vara, T., and Zornberg, J.G. (2013). "Buen Paso Reservoir: Monitoring and Pathology of the HDPE Geomembrane." Proceedings of the 1st Iberic Conference on Geosynthetics, Geosintec Iberia 1, 05-06 November, Seville, Spain, pp. 147-154.

RESUMEN: En este trabajo se presenta el comportamiento de una geomembrana de polietileno de alta densidad (PEAD) instalada en el embalse de Buen Paso. Se han determinado las características de la geomembrana, inicialmente, y se han extraído muestras de forma periódica a lo largo de los años, tanto en coronación, como en la zona intermedia y en el fondo del embalse. Los análisis correspondientes han permitido seguir el comportamiento a lo largo del tiempo de la lámina. La obra es una reimpermeabilización pues anteriormente el embalse estaba impermeabilizado con una geomembrana de poli(cloruro de vinilo) plastificado, PVC-P. Ante la dificultad de eliminar la lámina vinílica se ha colocado sobre la misma la geomembrana de PEAD. Recientemente, se han observado una serie de grietas en el PEAD como consecuencia de un "stress

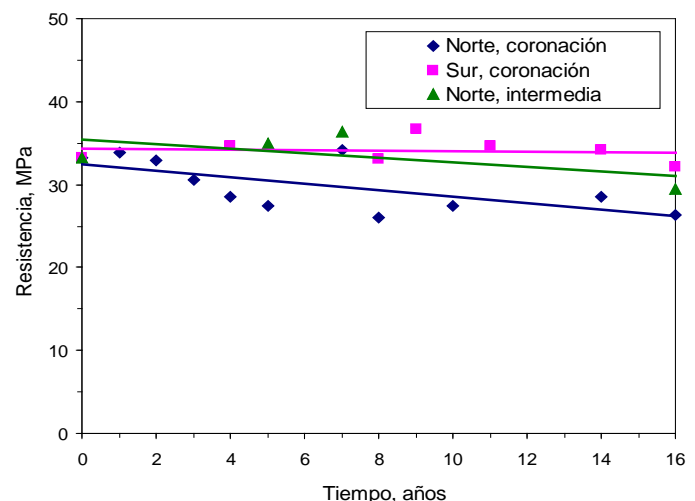
Los valores de la resistencia a la tracción y alargamiento en la rotura para las muestras de coronación y zona intermedia se presentan en las Figuras 1 y 2, respectivamente. Se puede constatar que la zona norte (con superficie expuesta a la dirección sur) es la de mayor influencia de las radiaciones solares, mientras que las muestras de la zona sur (con superficie expuesta al norte), prácticamente no sufren alteración hasta el momento. Las Figuras 3 y 4 muestran, respectivamente, el esfuerzo en el punto de fluencia y el alargamiento en dicho punto para materiales tomados en la coronación zona norte; se observa un ligero incremento en la carga y sin variaciones apreciables en el alargamiento.

Figura 1. Resistencia a la tracción en función del tiempo para muestras de coronación y área intermedia.

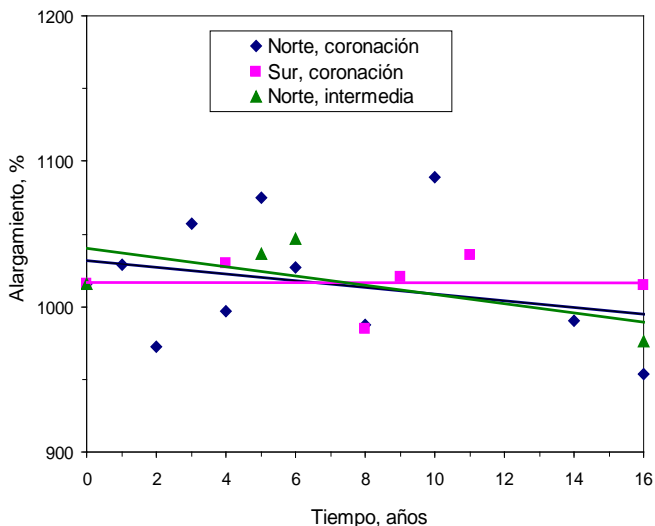
Figura 2. Alargamiento en la rotura en función del tiempo para muestras de coronación y área intermedia.

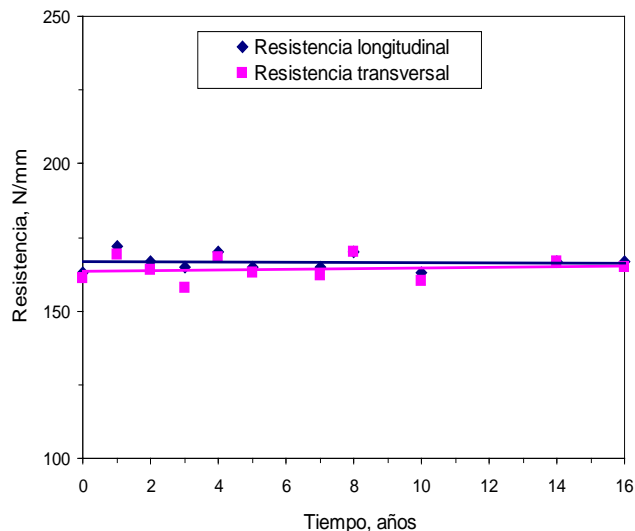
En la Figura 5 se muestra la evolución de la resistencia al desgarro de la geomembrana en material procedente del talud norte coronación a los dieciséis años a partir de su puesta en obra. No se observa una variación apreciable durante este periodo.

Figura 5. Resistencia al desgarro en función del tiempo, en muestra de coronación, zona norte.

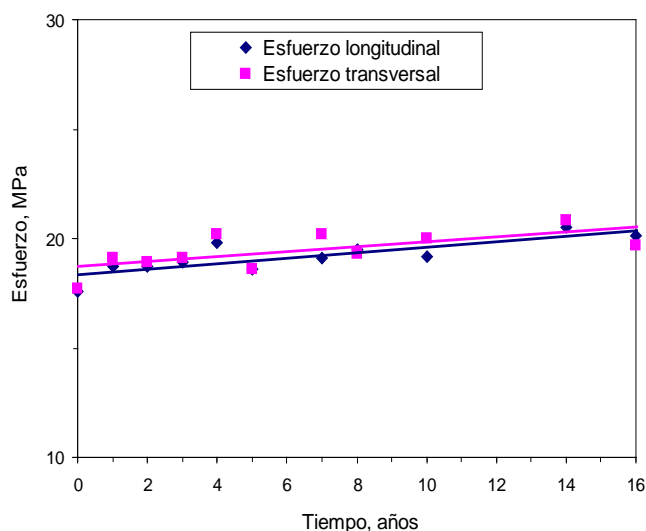
Figura 3. Esfuerzo en el punto de fluencia en función del tiempo, en muestra de coronación, zona norte.

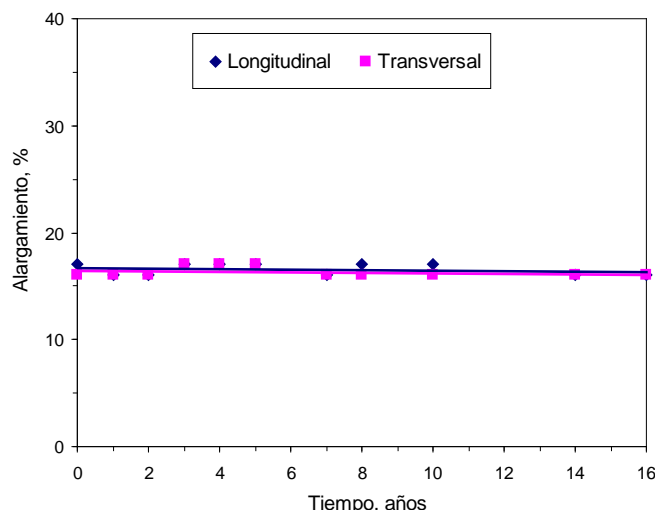
Figura 4. Alargamiento en el punto de fluencia en función del tiempo, en muestra de coronación, zona norte.

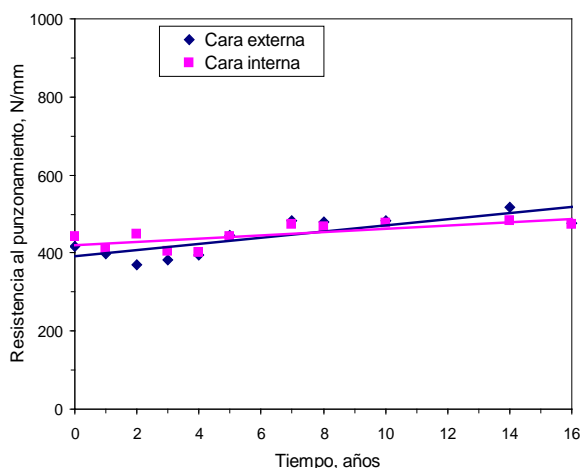
En las Figuras 6 y 7 se representa la variación de la resistencia al punzonamiento y el recorrido del punzón antes de perforar, respectivamente, para las muestras de geomembranas procedentes de la zona norte del embalse. A nivel general, tanto la resistencia a la perforación como el recorrido del percutor antes de perforar se incrementan, ligeramente, con el paso del tiempo. Es de destacar el incremento del mencionado recorrido, pues es una tendencia contraria a la observada en la mayoría de los materiales que constituyen las geomembranas sintéticas (Blanco 2012).

Figura 6. Resistencia al punzonamiento en función del tiempo, en muestra de coronación, zona norte.

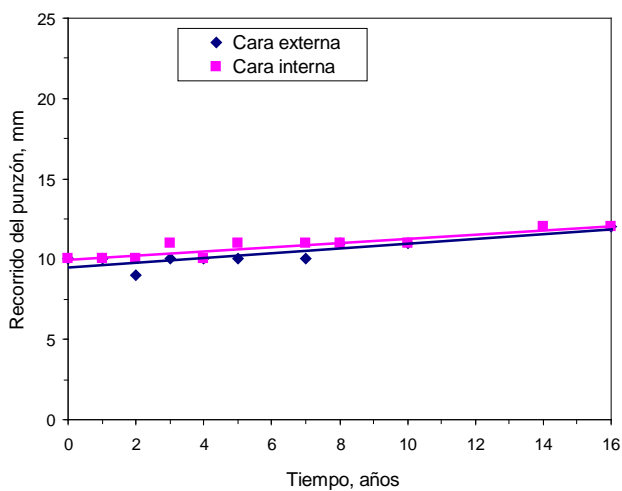
Figura 7. Recorrido del punzón antes de perforar en función del tiempo, en muestra de coronación, zona norte.

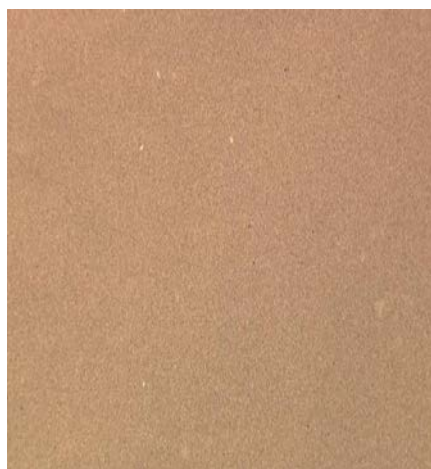
El contenido en negro de carbono ha sido 2.5 % y su dispersión es adecuada como se puede apreciar en la Figura 8.

Figura 8. Fotografía de la dispersión del negro de carbono.

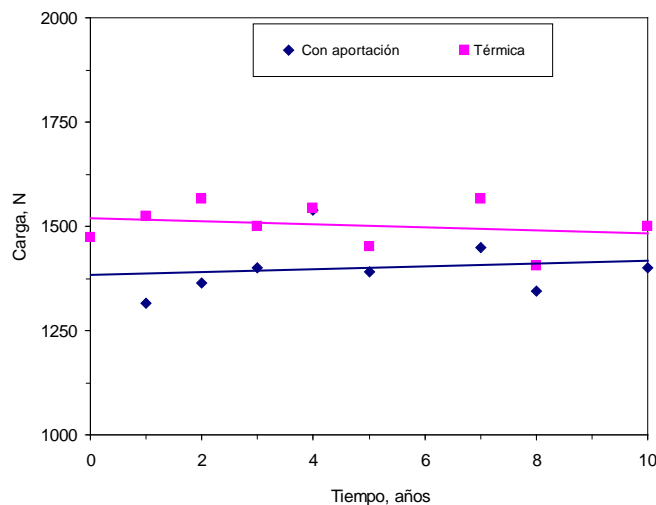
La resistencia de la soldadura determinada por el procedimiento de tracción, ha conducido a resultados adecuados, ya que las muestras rompen en el borde o en las proximidades de la soldadura, pero fuera de la unión propiamente dicha; los valores alcanzados, tanto de las uniones hechas por la vía térmica como en las de aportación, se presentan en la Figura 9. Al realizar la prueba por el procedimiento de pelado los valores alcanzados son muy elevados, sobrepasando en todos los casos los 1390N/50mm.

Figura 9. Resistencia de la soldadura por tracción en función del tiempo, en muestra de coronación, zona norte.

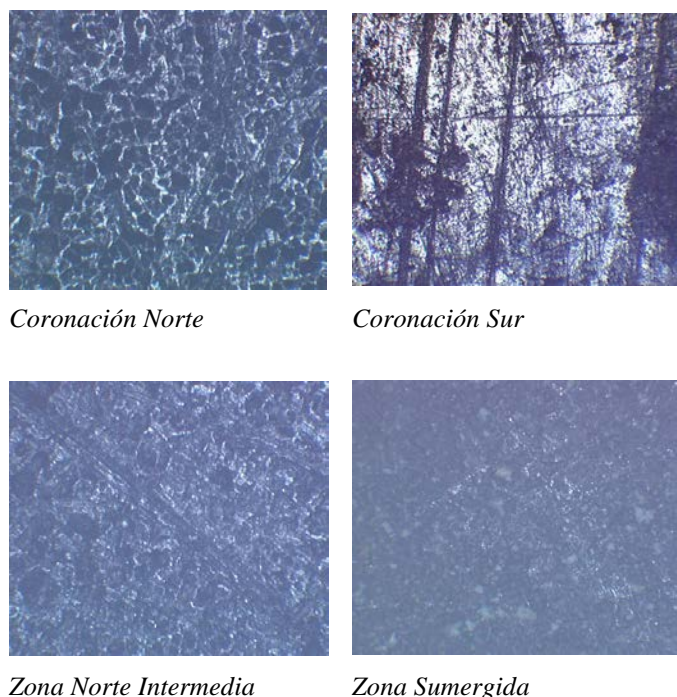
turas y morfología. La Figura 10 representa la cara externa a 40 aumentos de muestras de coronación, norte y sur, zona intermedia y áreas sumergidas. No se observan grandes efectos sobre el estado del material. Asimismo, se ha comprobado el estado de las citadas geomembranas a los dieciseis años de instaladas, por microscopia electrónica de barrido o “scanner” a 90 y 900 aumentos. La Figura 11 muestra el aspecto de los muestras en su cara externa a 90 aumentos, observándose el cuarteamiento en las zonas de coronación e intermedias. Las probetas ensayadas procedentes del norte coronación a 900 aumentos presentan microgrietas notables (Figura 12).

Figura 10. Microfotografías (x 40) de la cara externa de muestras de geomembrana de PEAD a los dieciseis años de su instalación por microscopia óptica de reflexión.

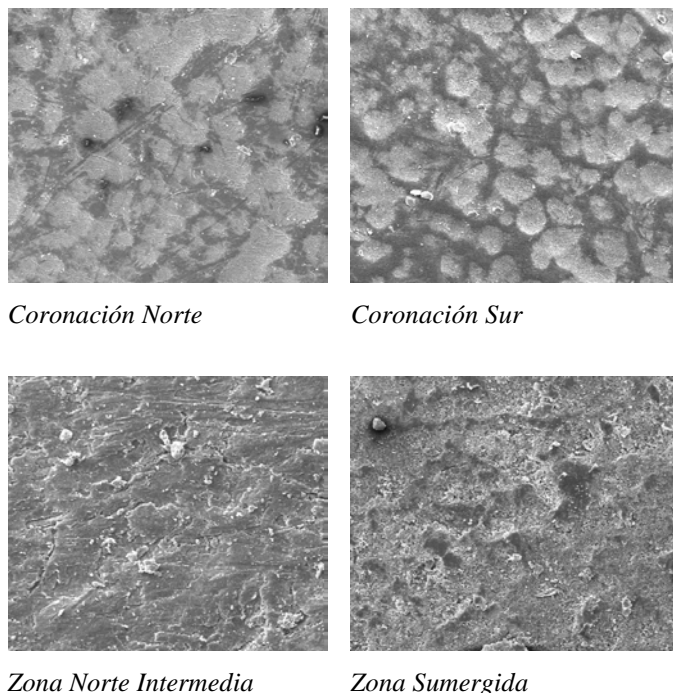
Figura 11. Microfotografías (x 90) de la cara externa de muestras de geomembrana de PEAD a los dieciseis años de su instalación por microscopia electrónica de barrido.

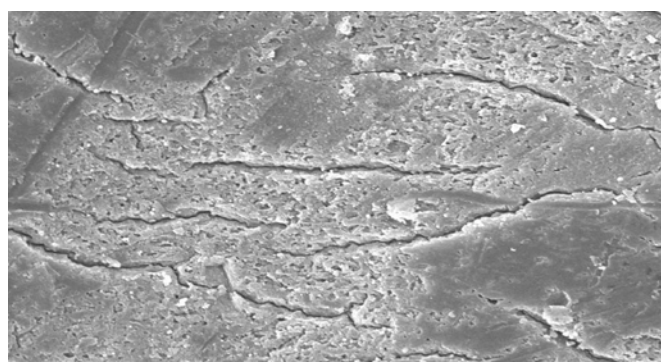
Figura 12. Microfotografía (x 900) de la cara externa de la muestra de geomembrana de PEAD extraída en la coronación del talud norte, a los dieciseis años de su instalación por microscopia electrónica de barrido.

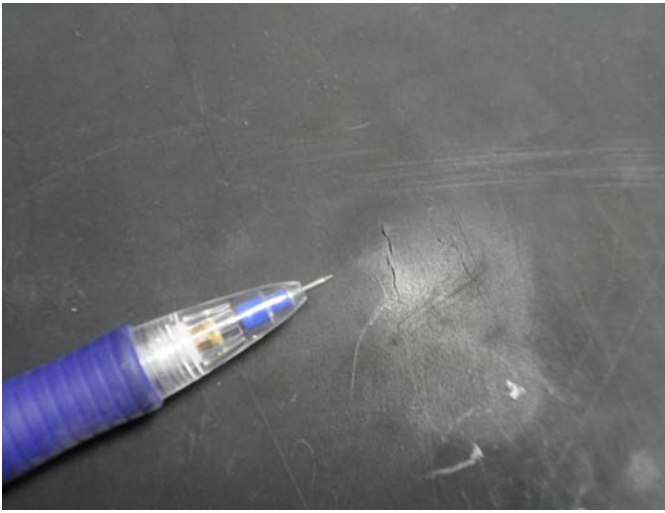
En este mismo año, en una de las visitas al embalse, se ha detectado una serie de agrietamientos en el área de coronación, concretamente en la zona de mayor tensión de la lámina (Figura 13). Al tomar muestras de la geomembrana se observó lo siguiente:

- La lámina de PEAD estaba en contacto con la antigua de PVC-P.
- Los plastificantes de la geomembrana vinílica habían migrado a la geomembrana poliolefínica, con el consiguiente deterioro de la misma.
- La temperatura de la zona de contacto entre láminas era muy elevada, quizás debido, por

un lado a un proceso químico exotérmico producido entre los ftalatos y el PEAD y, por otro, al aire caliente interlaminar que tiene tendencia a subir a la zona alta de coronación.

Figura 13. Agrietamiento en la geomembrana de PEAD.

El “stress cracking” de una geomembrana de polietileno de alta densidad (Hsuan 2000) se ve favorecido por las altas temperaturas, la presencia de plastificantes y la sollicitaciones de la misma. Las tensiones en esa zona del talud son altas y el caso de la zona del guijarro acelera este proceso.

La determinación del agrietamiento por esfuerzos medioambientales o “stress cracking” condujo a unos valores del tiempo hasta la rotura en medio ambiente activo de 31.46 h en sentido longitudinal y 32.40 h en sentido transversal, lo que indica el mal estado de la geomembrana.

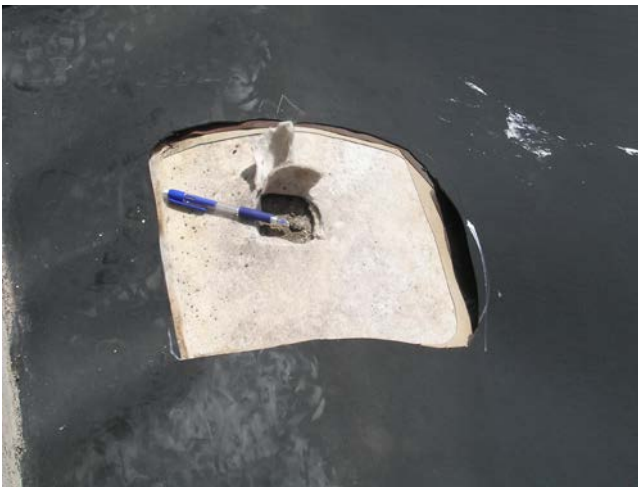
- En algunos casos, donde había una pequeña piedra en el soporte, se producía un cuarteamiento mayor. (Figura 14).

Figura 14. Cuarteamiento de la geomembrana en la zona en contacto con una piedra del soporte.
